Fig. 86 - Tours, église Saint-Martin. Plan du cloître en 1762, A. D. Indre-et-Loire : G 381 (cl. A. D. Indre-et-Loire, 83 37 0955 ZM).

Fig. 87 - Tours, église Saint-Martin. Dernière construction en 1014 par Hervé, trésorier du chapitre, copie d'après un dessin original de 1620, d'après CHAMPOISEAU 1841 (cl. R. Malnoury, 83 37 0406 X).

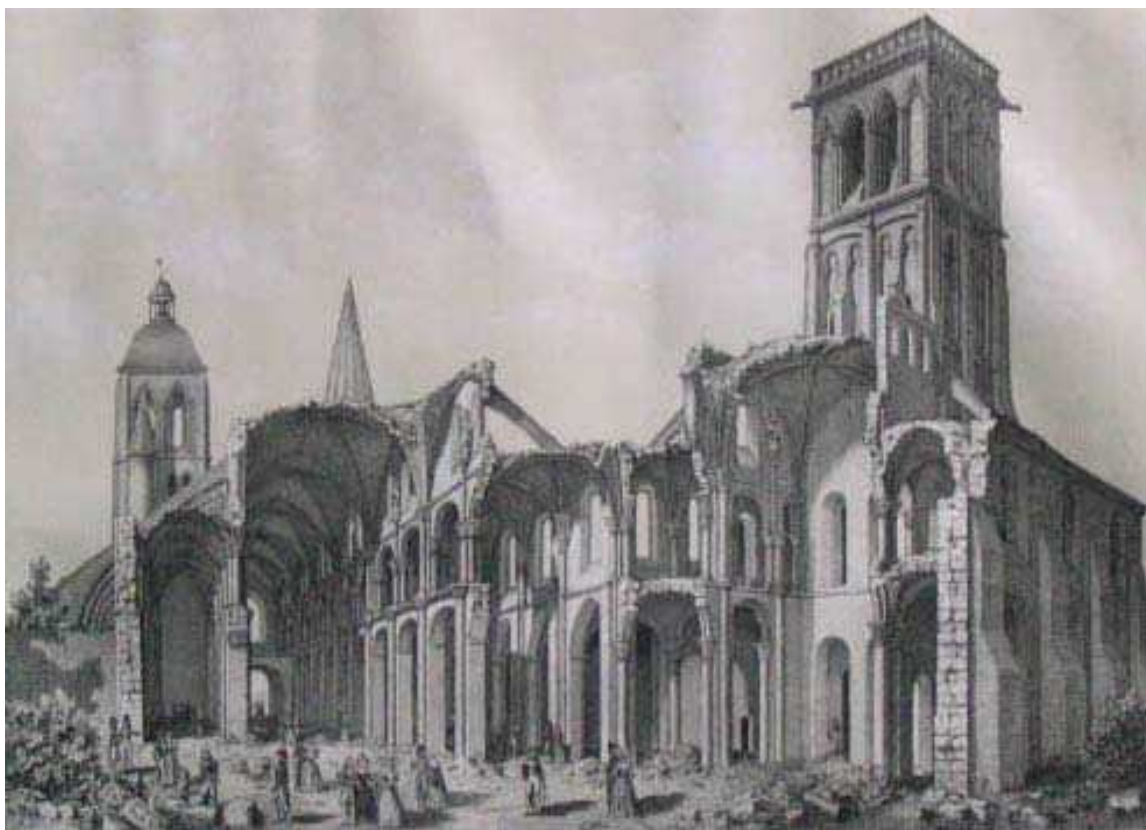
Fig. 88 - Tours, église Saint-Martin. Vue de la collégiale en cours de démantèlement vers 1795 (Société archéologique de Touraine).

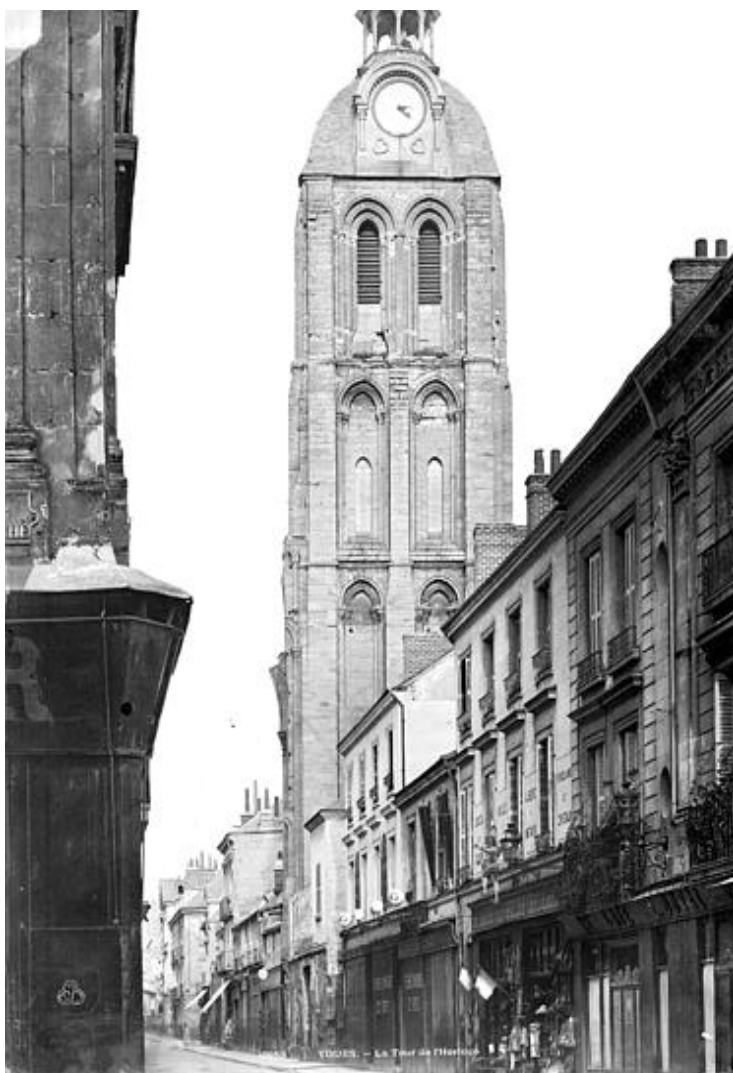
Fig. 89 - Tours, église Saint-Martin. Tour de l'Horloge, face ouest. Cl. Méd. Patrimoine sap01\_mh010953\_p (E. Durand, s.d.).

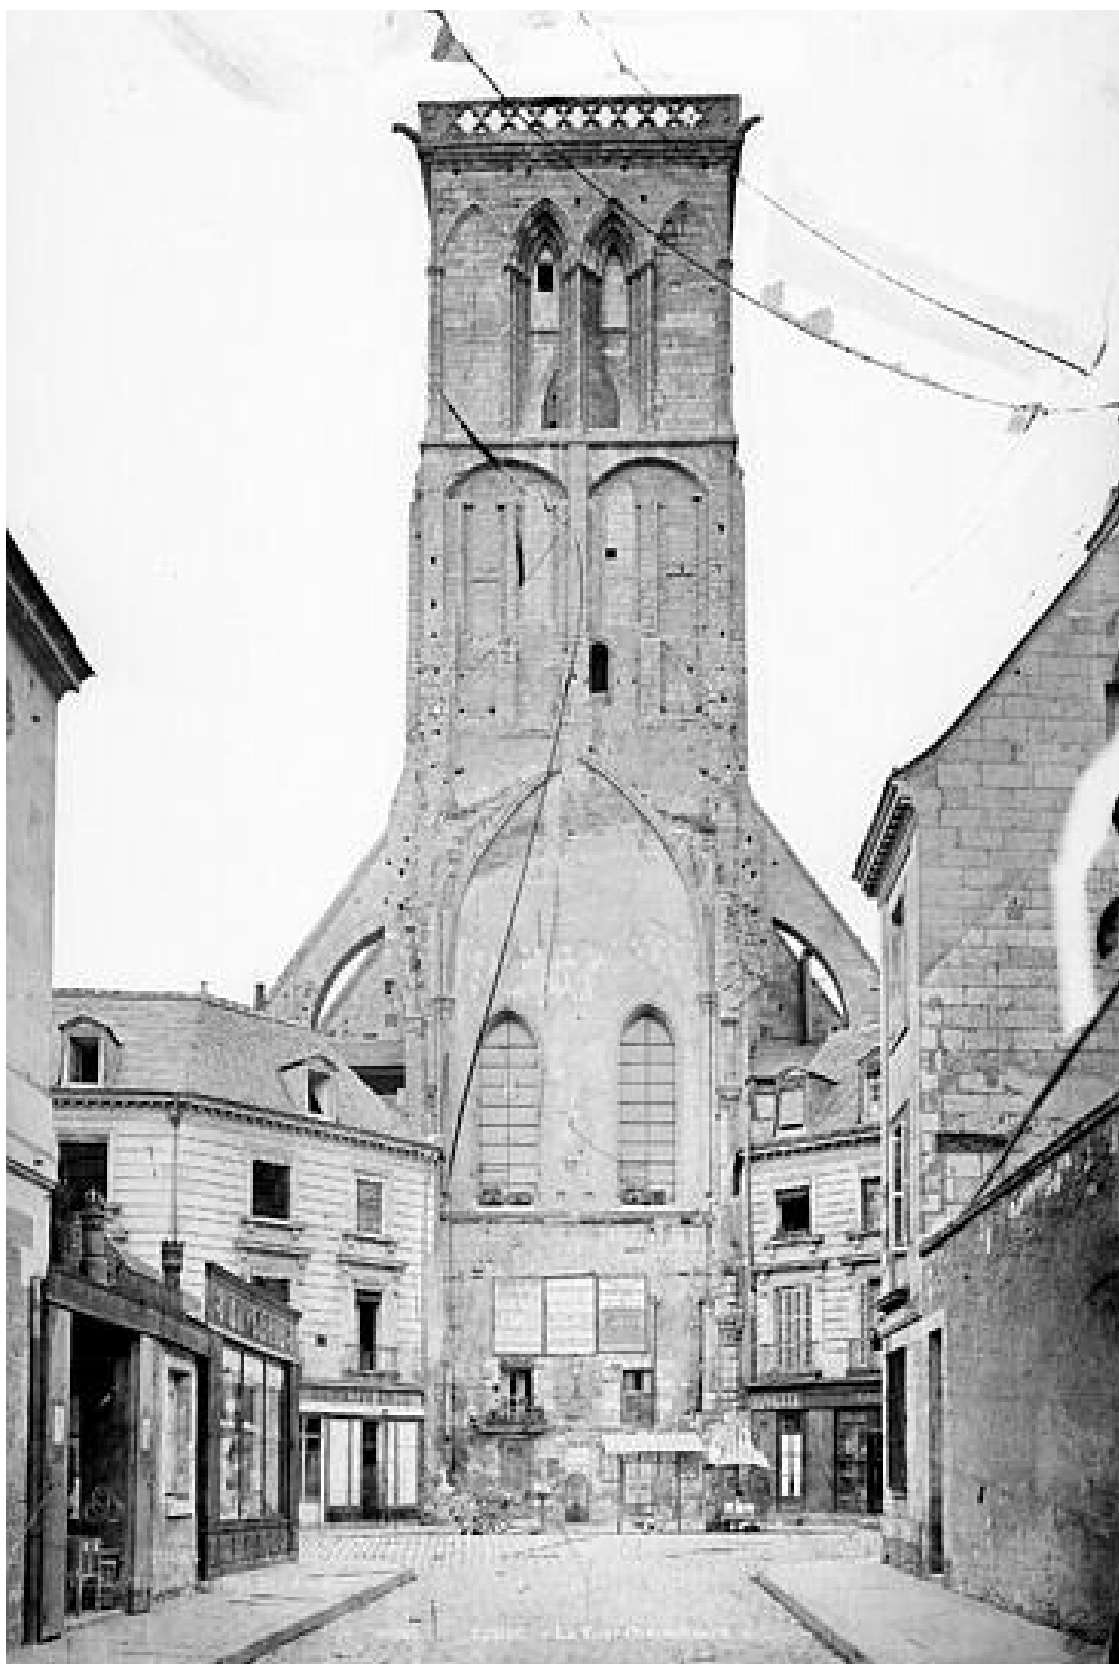
Fig. 90 - Tours, église Saint-Martin. Tour Charlemagne, face sud. Cl. Méd. Patrimoine sap01\_mh010955\_p (E. Durand, s.d.).

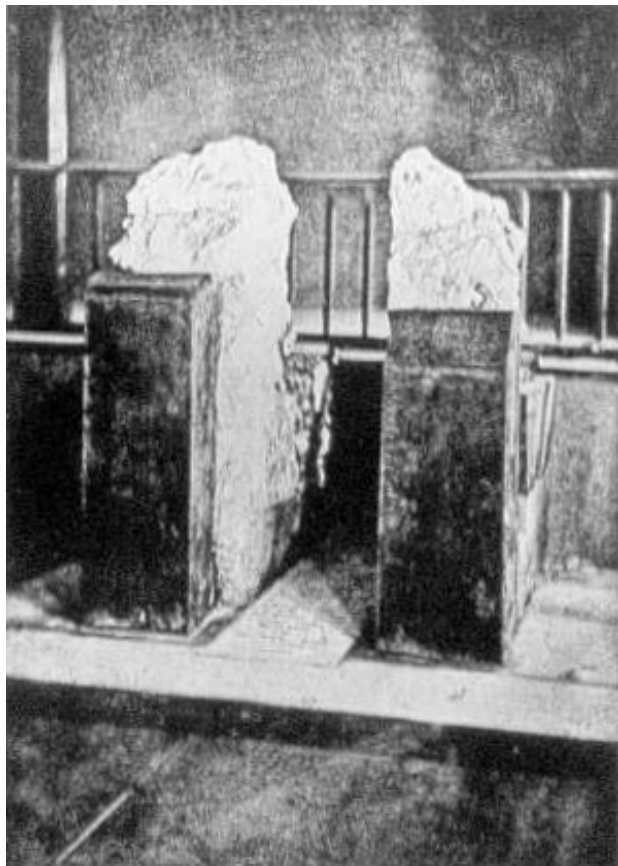
Fig. 92 - Tours, basilique Saint-Martin.  
Murets du tombeau de Saint Martin, d'après  
BESSE 1922 : pl.XVII.

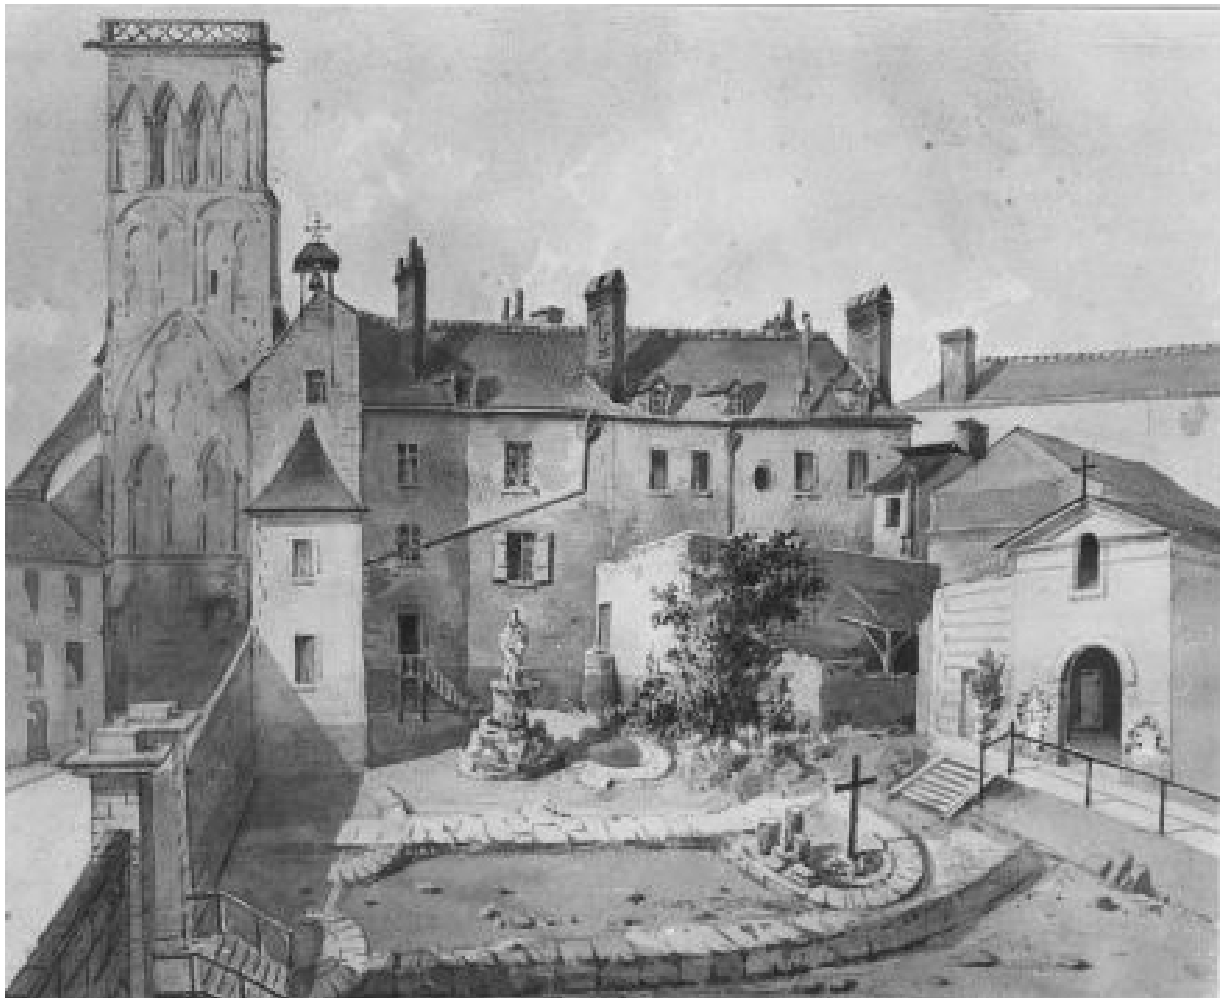
Fig. 93 - Tours, église Saint-Martin. Vue  
des vestiges médiévaux visibles à l'air  
libre. A droite : première chapelle  
provisoire (vers 1865), aquarelle  
conservée aux Archives de la Basilique  
(cl. R. Malnoury, 83 37 2804 X).

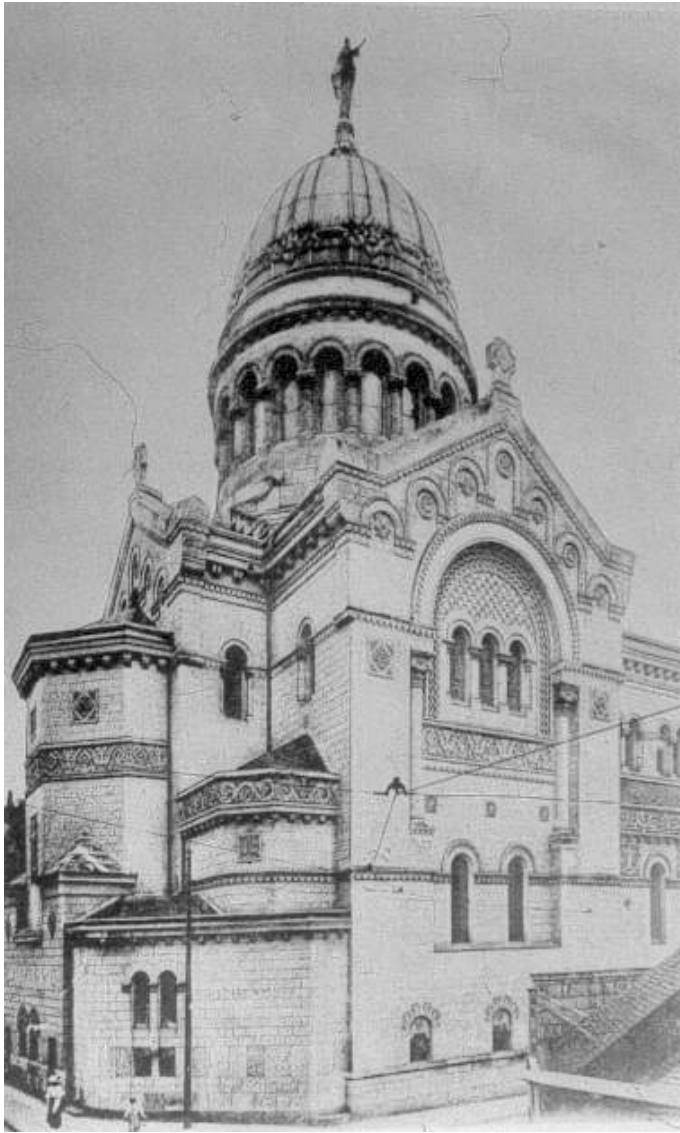
◀  
Fig. 97 - Tours, basilique Saint-Martin. Chevet vu du nord-ouest, d'après BESSE 1922 : pl. XXX.

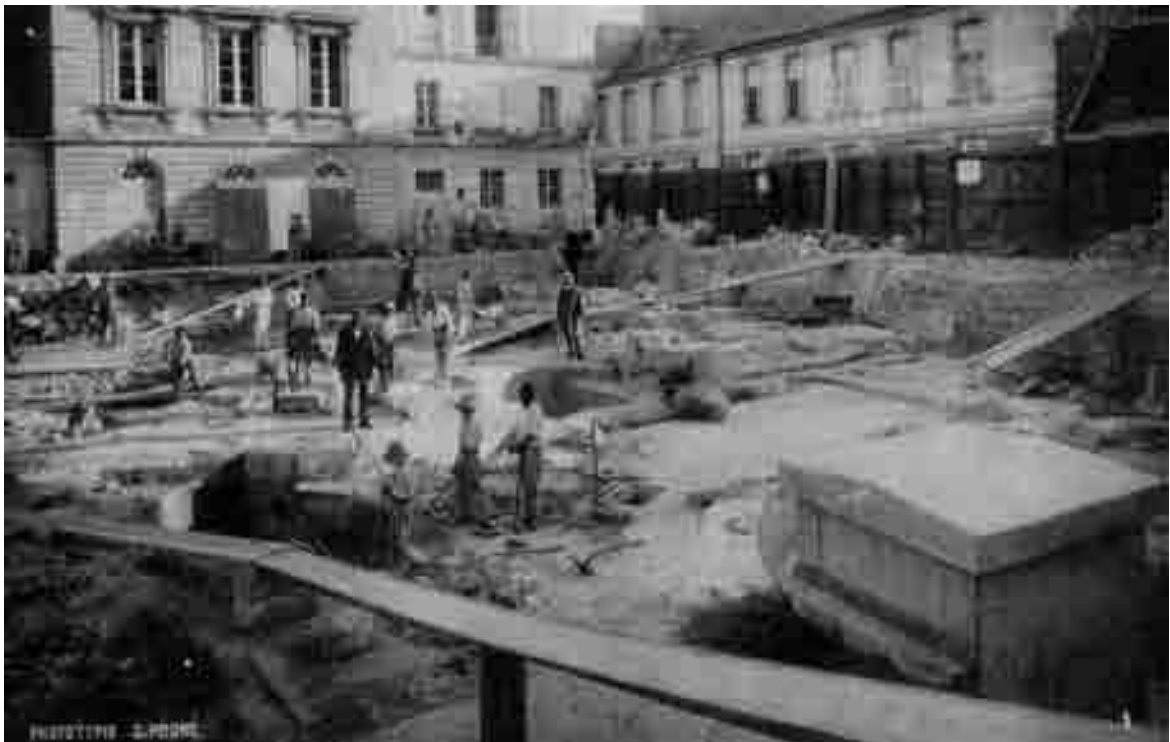
Fig. 98 - Tours, basilique Saint-Martin. Vue générale des fouilles vers le sud-est (fin juillet 1886), d'après CHEVALIER 1888 : pl. 1.

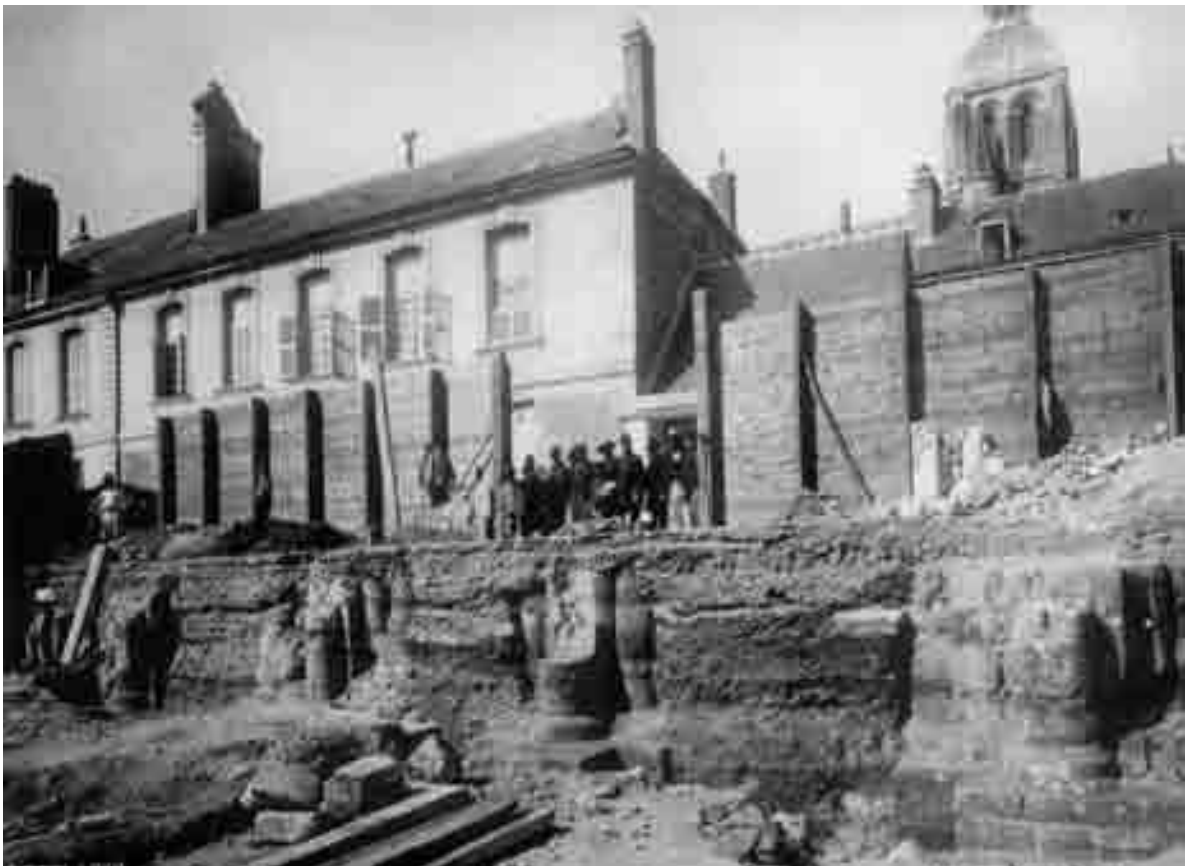
Fig. 100 - Tours, basilique Saint-Martin. Vue de la berme occidentale des fouilles avec alignement des piles composées du bras sud du transept, d'après CHEVALIER 1888 : pl. 3.

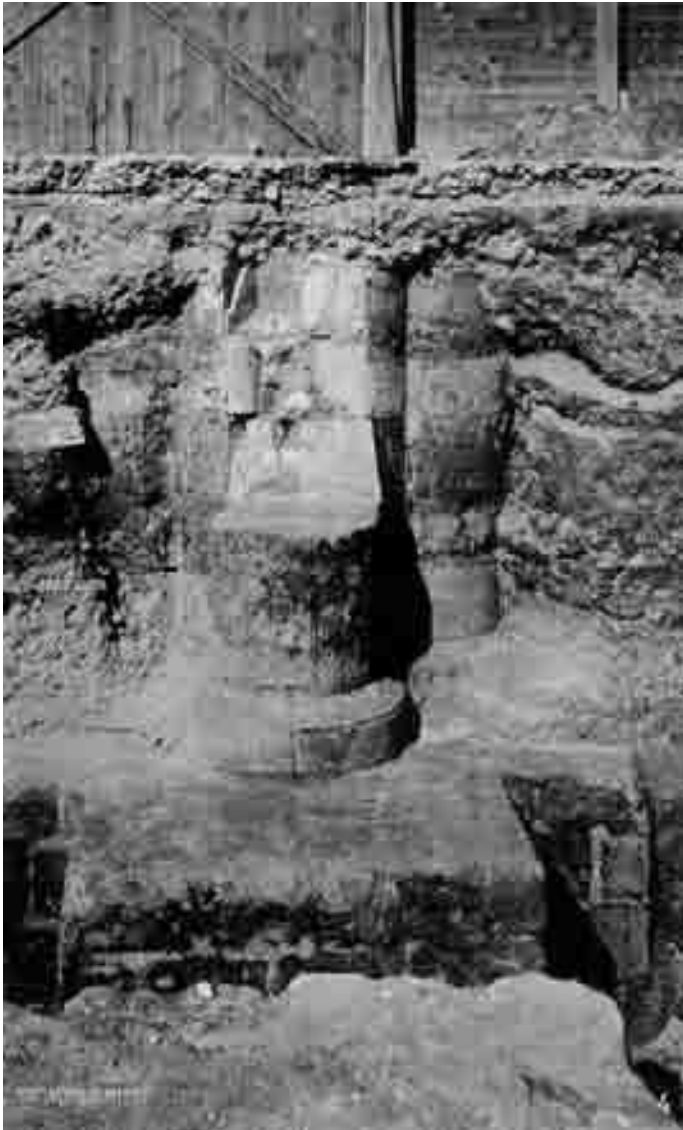
◀  
Fig. 101 - Tours, basilique Saint-Martin. Bras sud du transept, pile composée P4, d'après CHEVALIER 1888 : pl. 4.

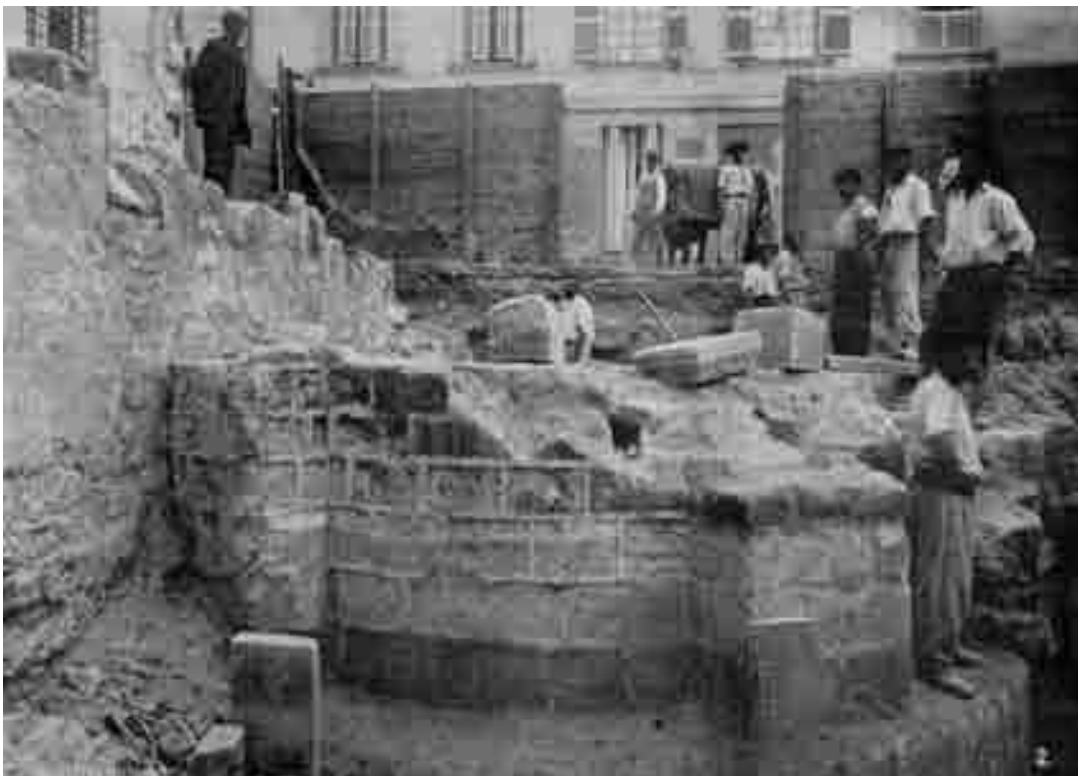
Fig. 102 - Tours, basilique Saint-Martin. Vue extérieure de la chapelle méridionale du bras sud du transept, d'après CHEVALIER 1888 : pl. 2.

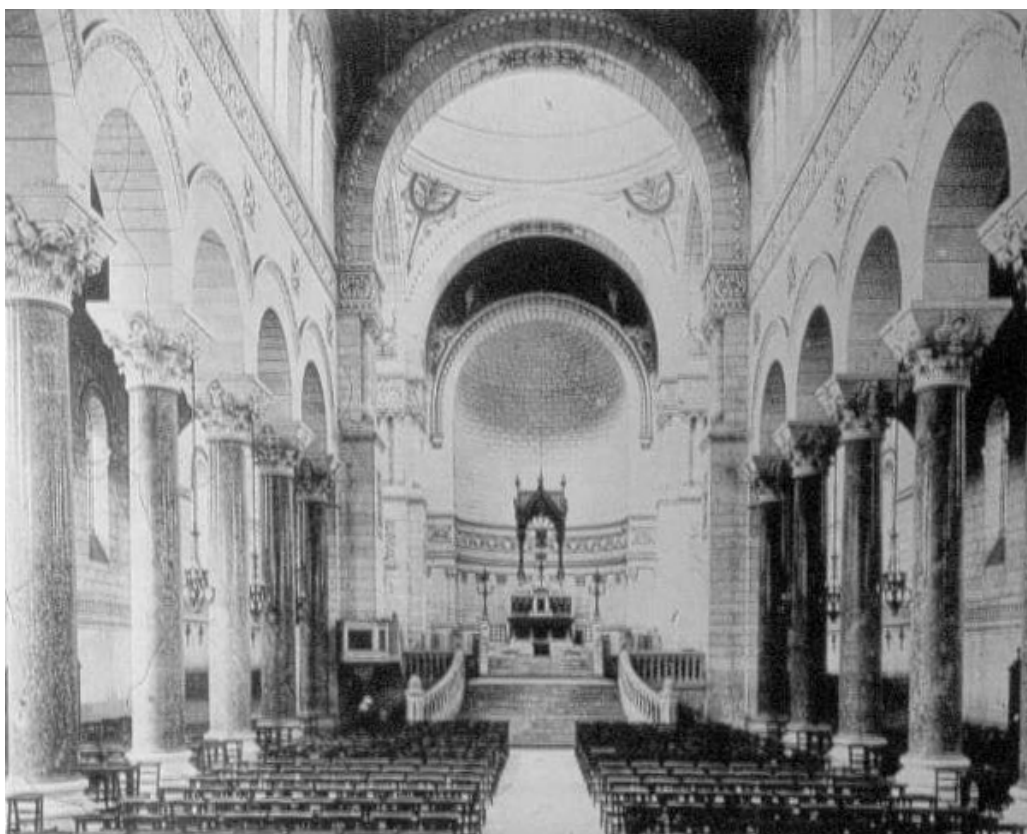
Fig. 103 - Tours,  
basilique Saint-  
Martin. Vue générale  
intérieure vers le  
nord, d'après BESSE  
1922 : pl. XXXI.

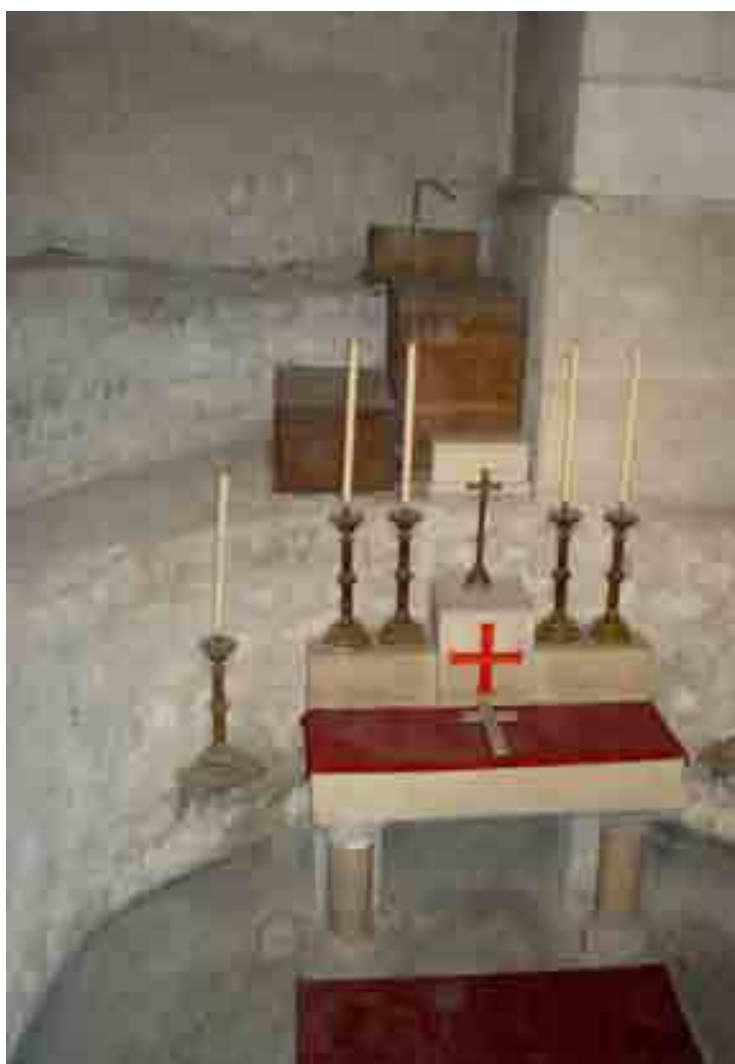
Fig. 104 - Tours,  
basilique Saint-Martin.  
Crypte, vestiges de la  
chapelle axiale, vue  
générale vers l'est.

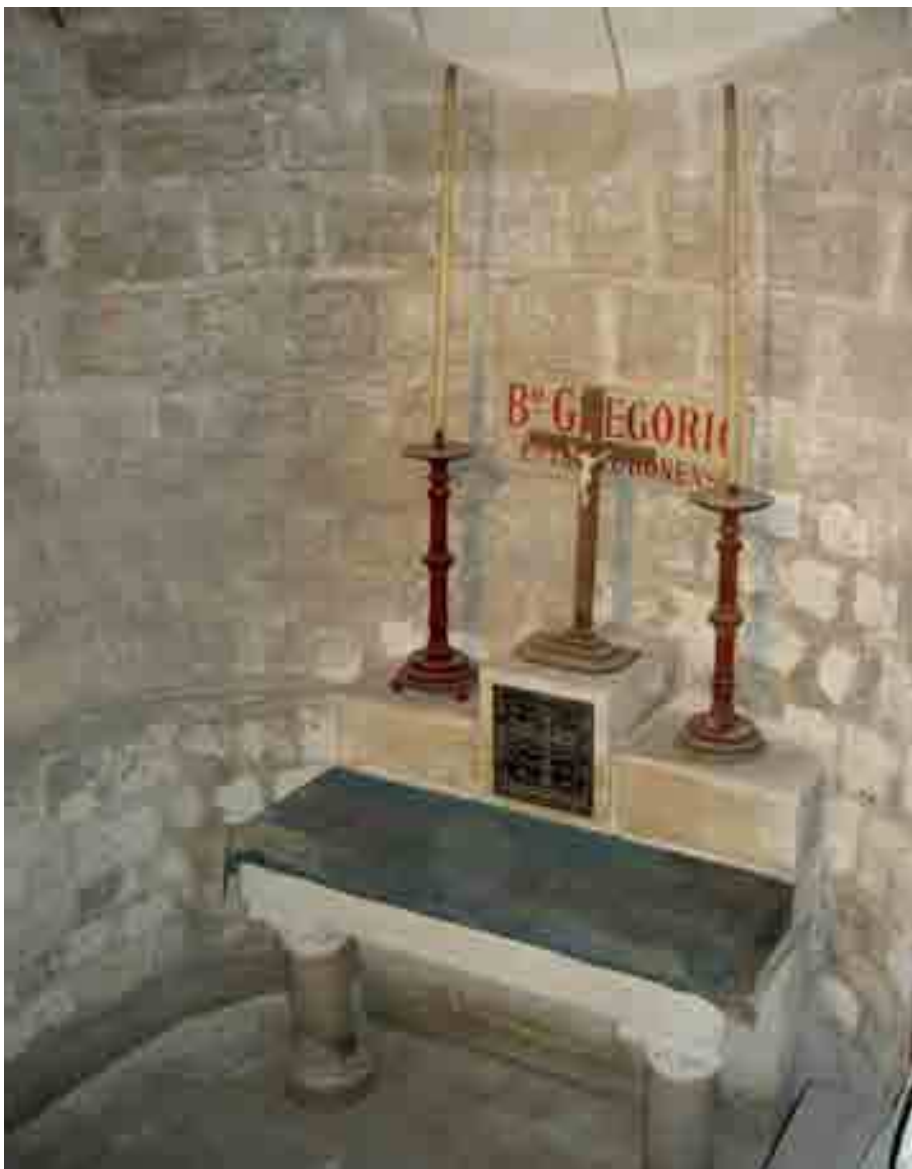
Fig. 105 - Tours, basilique Saint-Martin. Crypte, vestiges de la chapelle méridionale du bras sud du transept, vue générale vers l'est.

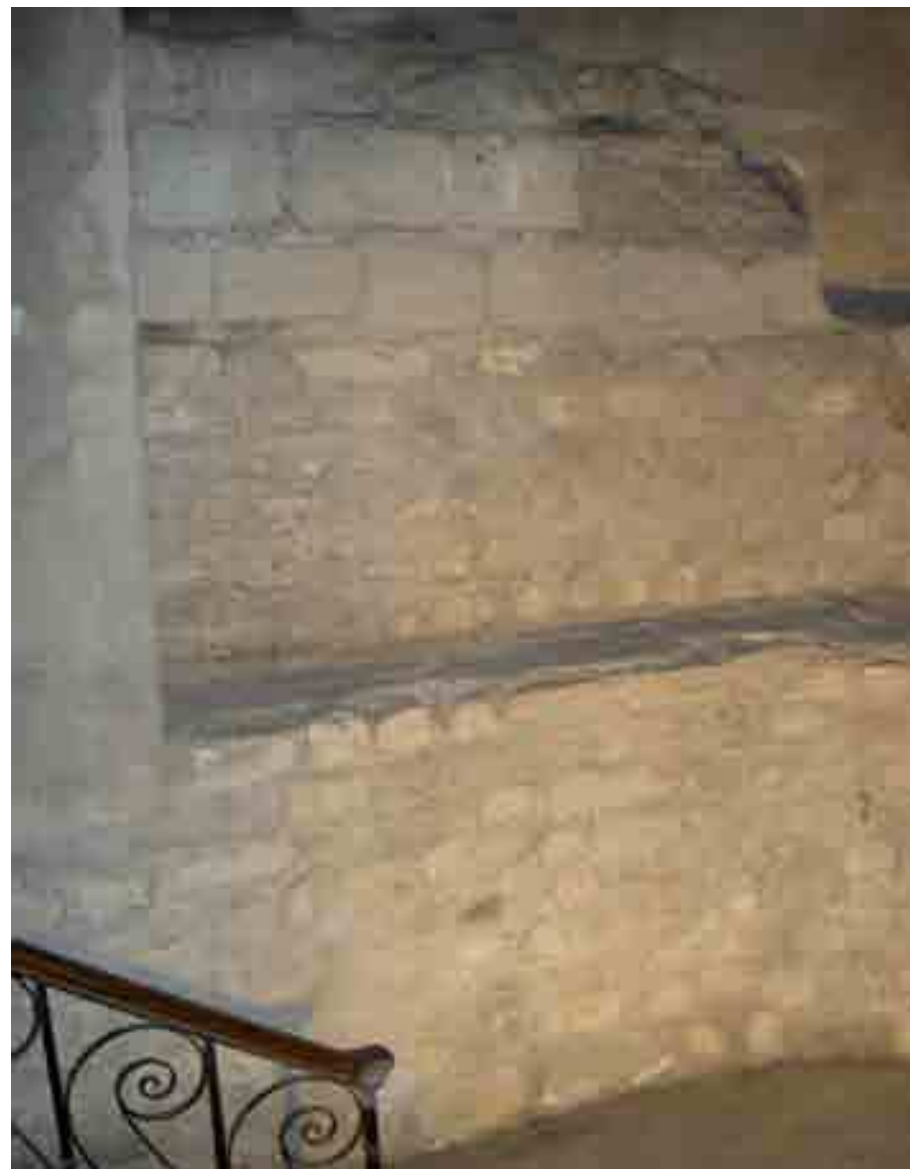
Fig. 106 - Tours, basilique Saint-Martin. Crypte, vestiges de la chapelle axiale, côté nord.

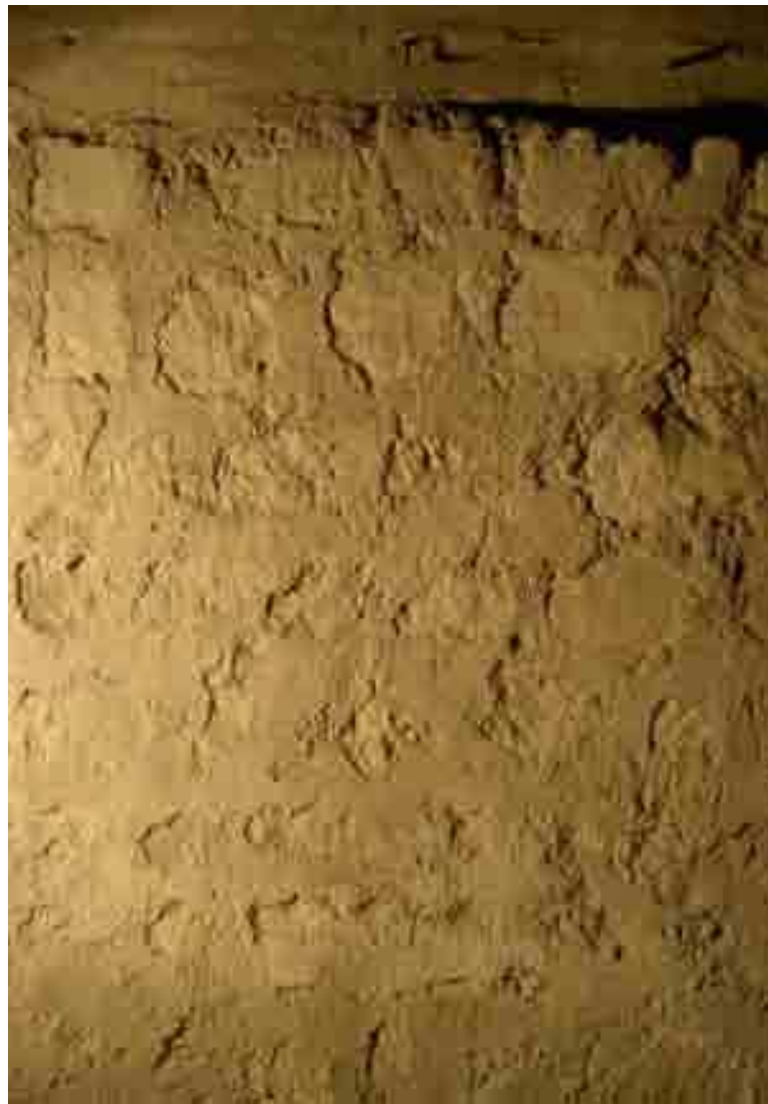
Fig. 108 - Tours,  
basilique Saint-  
Martin. Crypte,  
vestiges de la  
chapelle axiale,  
fondation  
(US 1003), détail  
de traces d'outils :  
pic ou broche.

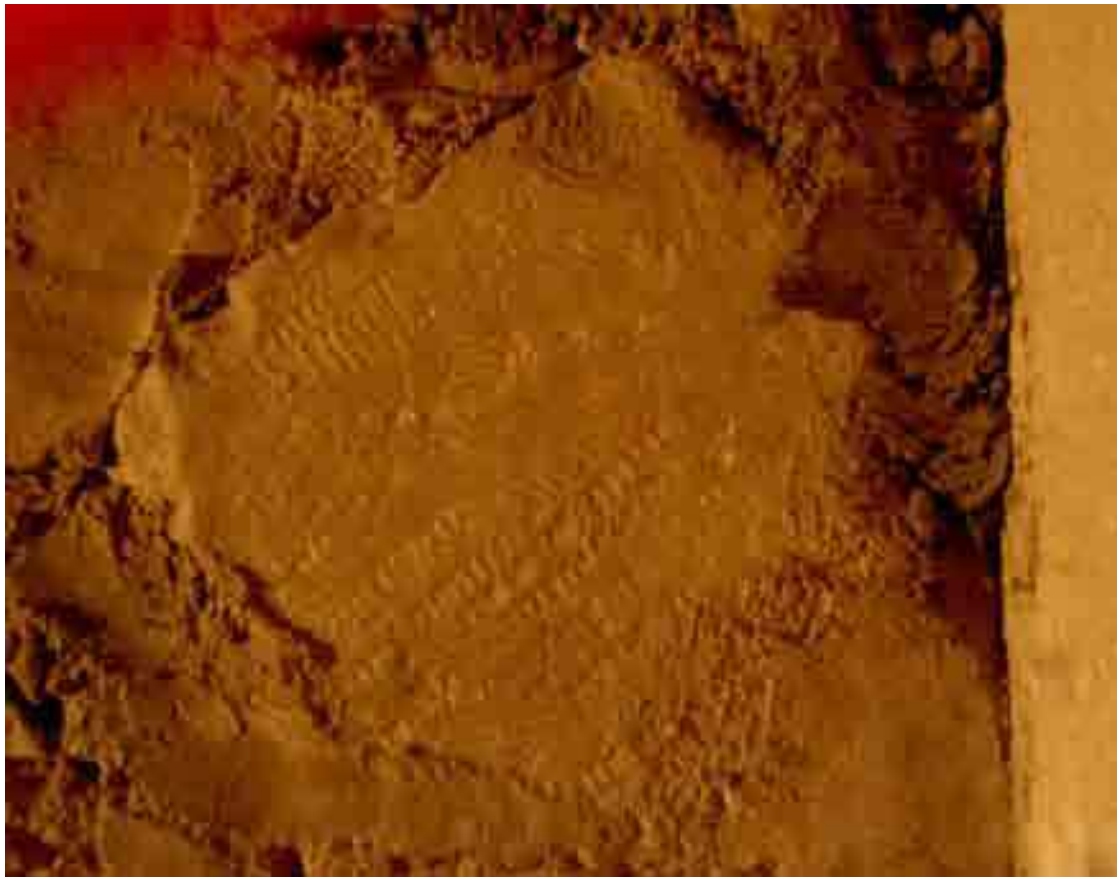
Fig. 109 - Tours, basilique Saint-Martin. Crypte, vestiges de la chapelle axiale, fondation (US 1003), détail de traces d'outils : bretteuse.

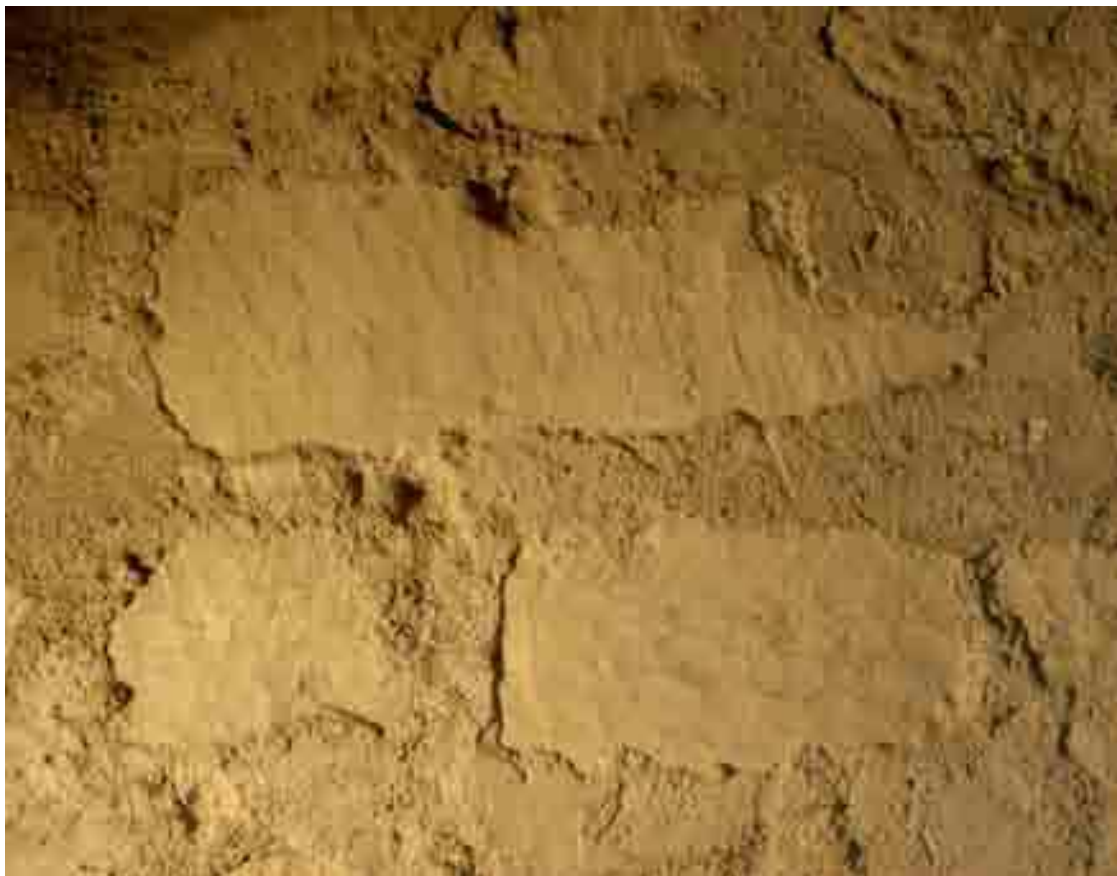
Fig. 110 - Tours, basilique Saint-Martin. Crypte, vestiges de la chapelle axiale, fondation (US 1003), détail de traces d'outils : ciseau et polka.

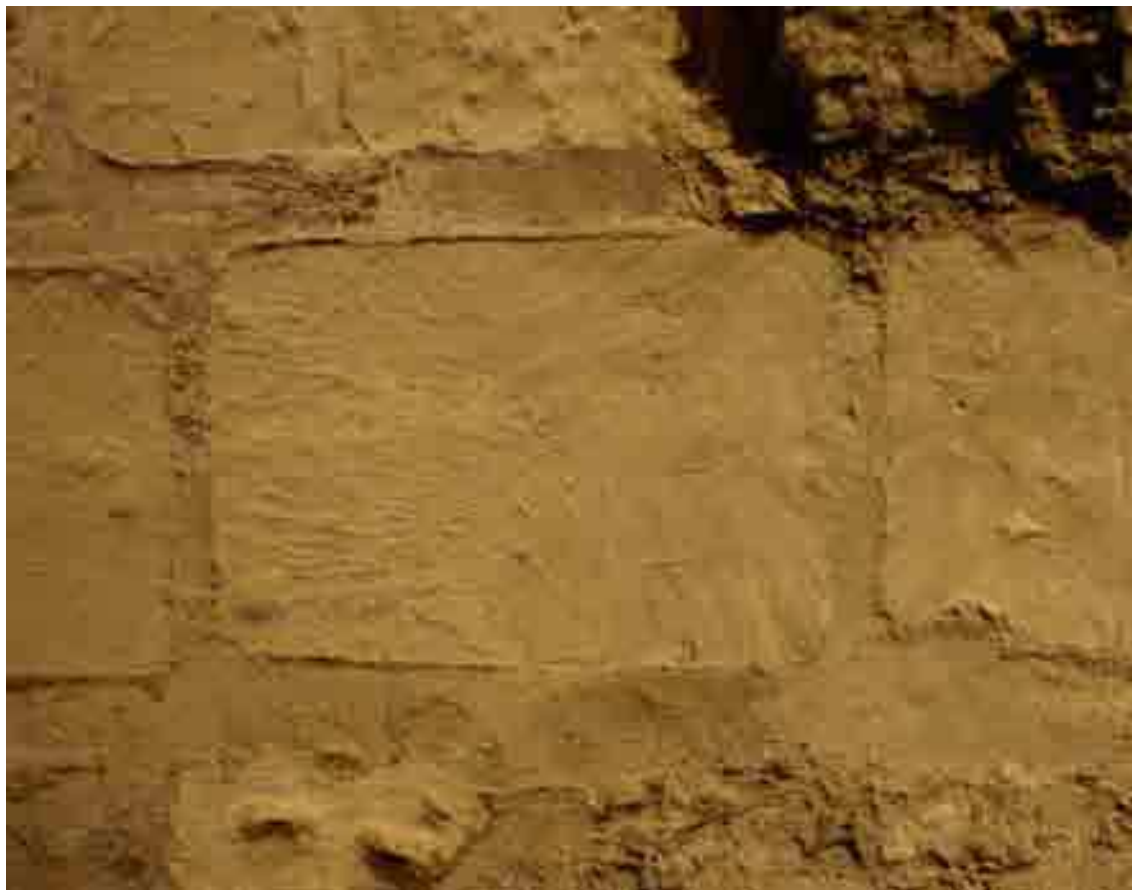
Fig. 112 - Tours, basilique Saint-Martin. Crypte, vestiges de la chapelle axiale, élévation (US 1001), détail de traces d'outils : ciseau.

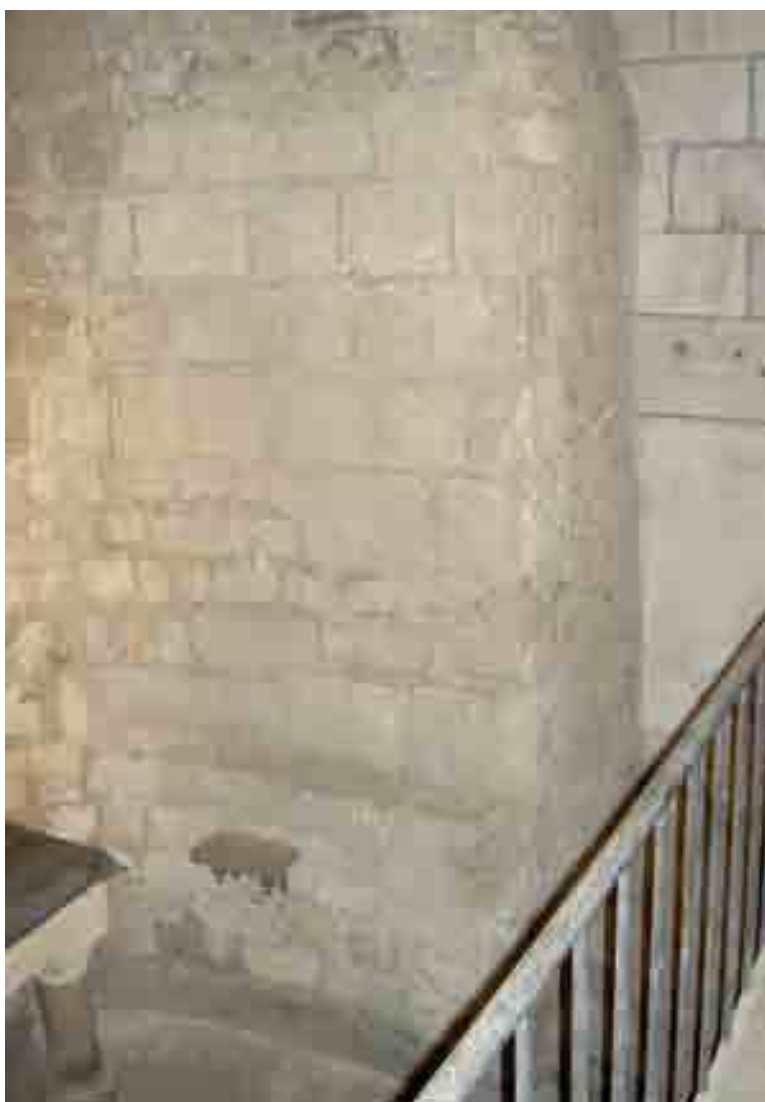
Fig. 114 - Tours, basilique Saint-Martin. Crypte, vestiges de la chapelle méridionale du bras sud du transept, côté sud.

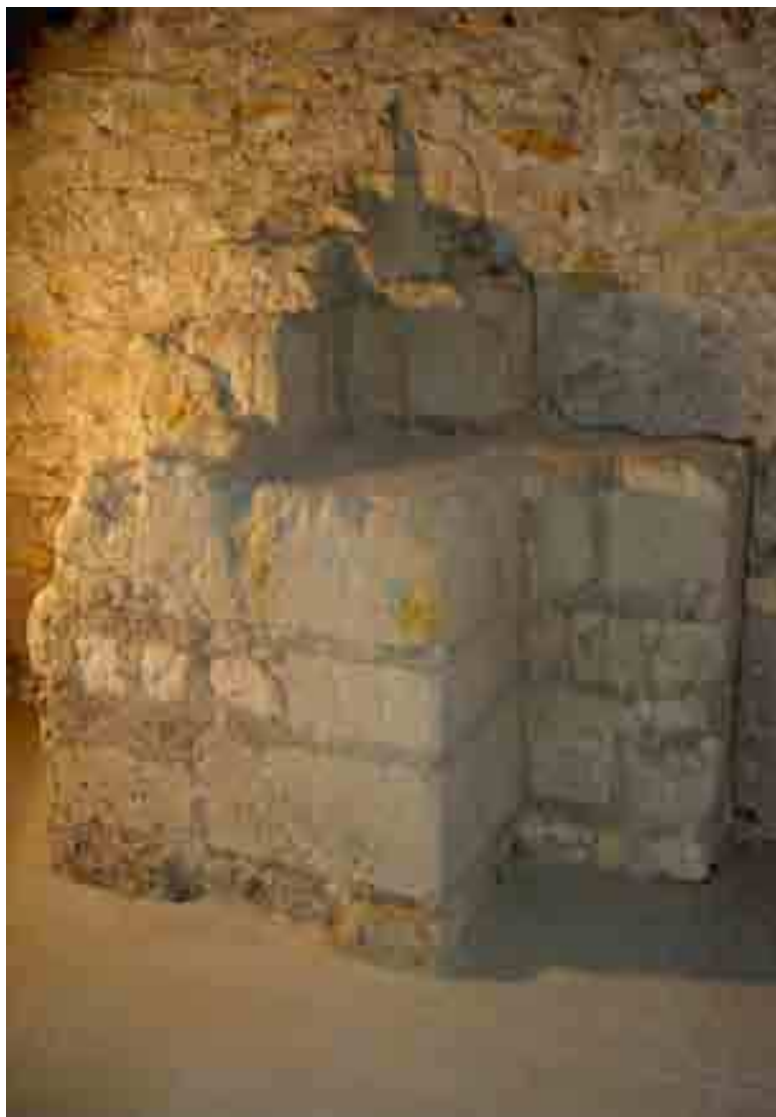
Fig. 115 - Tours, basilique Saint-Martin. Dépôt archéologique de l'Etat, vestiges de la chapelle méridionale du bras sud du transept, vue vers le nord.

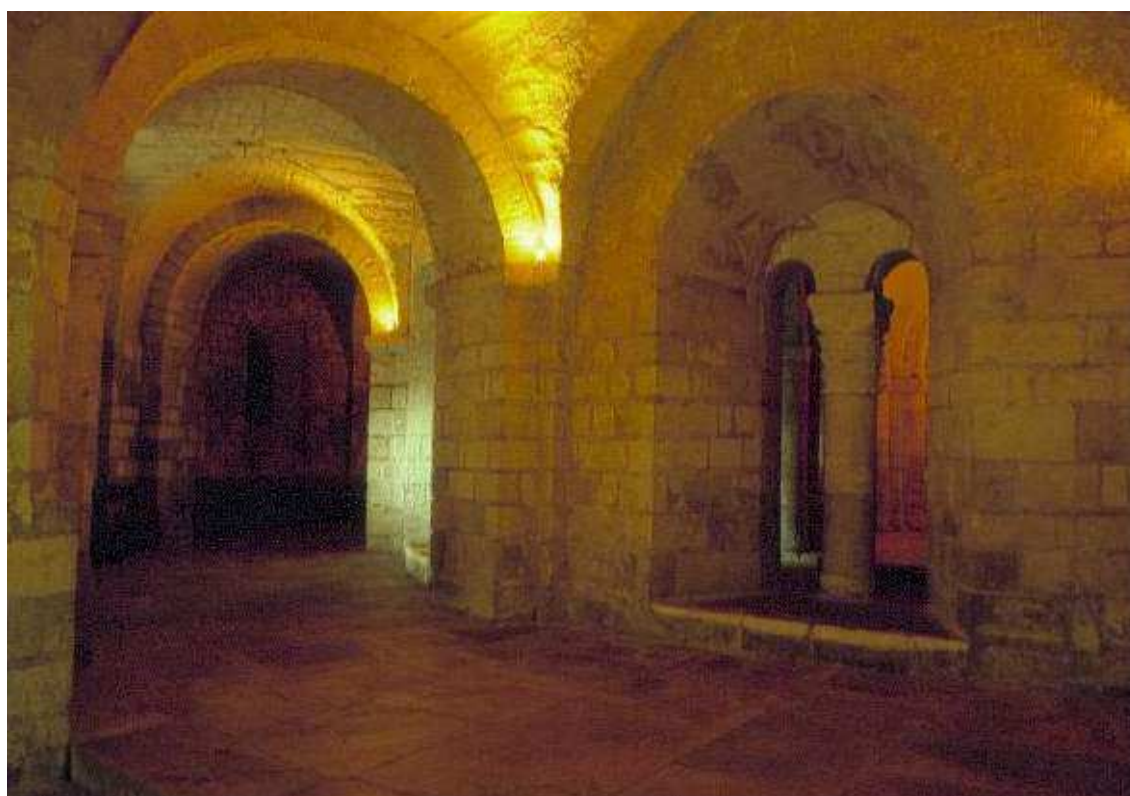
Fig. 116 - Auxerre, cathédrale Saint-Etienne. Crypte, déambulatoire, partie sud-est.
